О происшествиях с автомобильными кранами

В соответствии с задачами и функциями, возложенными на Госпромнадзор по предупреждению и профилактике возникновения происшествий с потенциально опасными объектами, Мозырский межрайонный отдел Гомельского областного управления Госпромнадзора информирует о происшествиях со стреловыми самоходными грузоподъемными кранами.

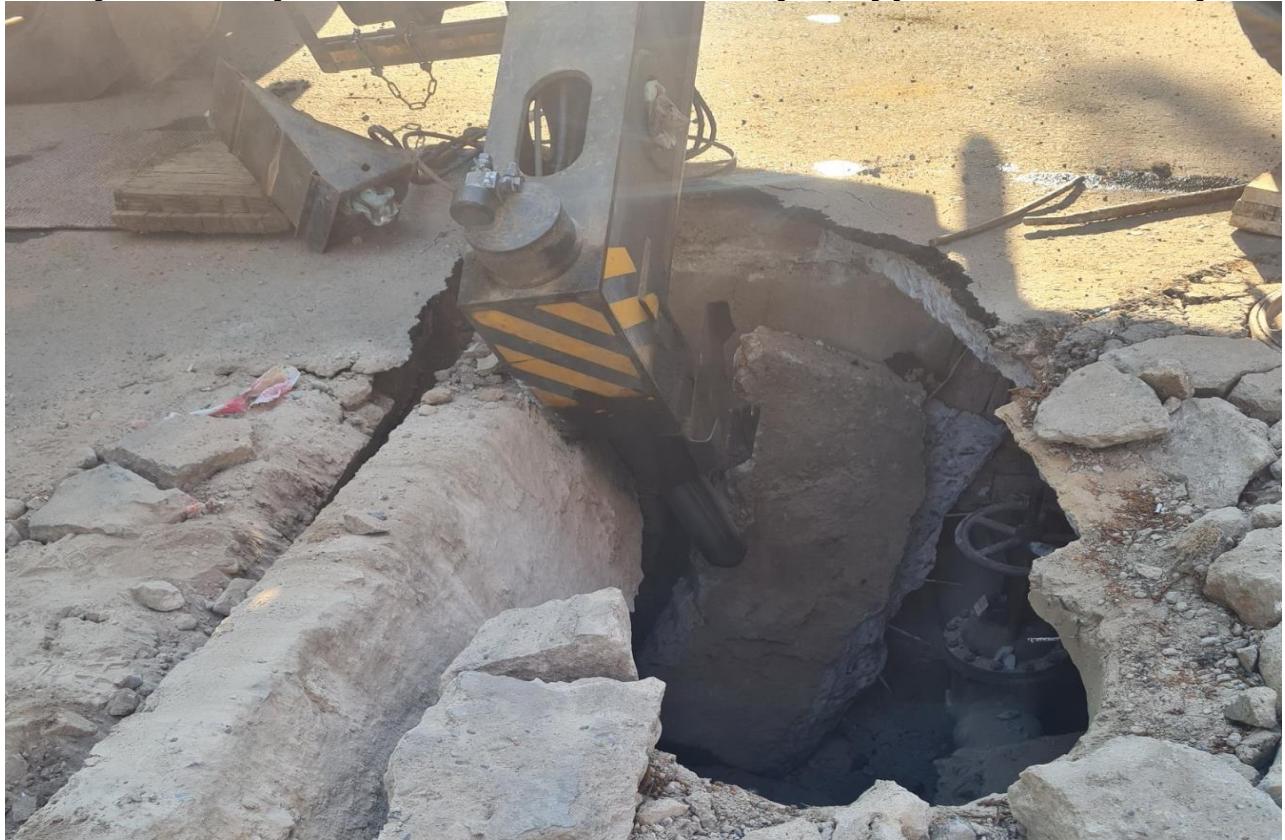
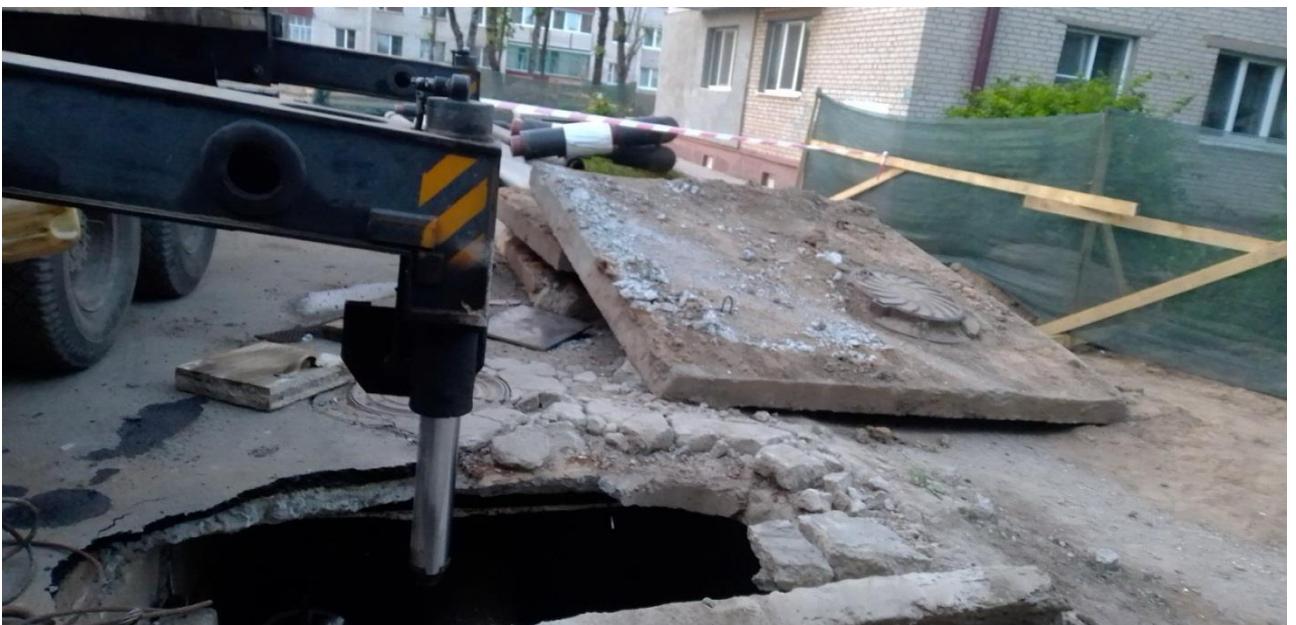
25 мая 2023 г. на объекте: «Реконструкция теплотрассы от ТК-60 до ТК-11 с ответвлениями к жилым домам по ул. Николая Сорокина в г. Барань» (Оршанский район) при установке и приведении крана стрелового самоходного в рабочее положение он потерял устойчивость, вследствие чего произошел резкий наклон крановой установки с ударом стрелы о поверхность земли, что привело к повреждению расчетных металлоконструкций стрелы. Владелец грузоподъемного крана – индивидуальный предприниматель Трубенков Д.М., производитель работ – филиал «Строительное управление Могилевской ТЭЦ-2» РУП «Белэнергострой».

В соответствии с материалами технического расследования причин инцидента потеря устойчивости (опрокидывание) грузоподъемного крана произошла из-за провала дорожного покрытия и разрушения железобетонного перекрытия тепловой камеры под передней левой выносной опорой грузоподъемного крана.

В ходе технического расследования причин установлены следующие нарушений требований Правил по обеспечению промышленной безопасности грузоподъемных кранов, утвержденных постановлением Министерства по чрезвычайным ситуациям Республики Беларусь от 22 декабря 2018 г. № 66 (далее – Правила):

проектом производства работ не предусмотрены мероприятия по безопасному производству работ с учетом конкретных условий на участке установки грузоподъемного крана вблизи тепловой камеры теплотрассы (пункт 421 Правил);

лицо, ответственное за безопасное производство работ грузоподъемным краном, не проверило правильность установки грузоподъемного крана на месте производства работ, решение на выполнение работ не внесено в вахтенный журнал (пункт 335 Правил);

грузоподъемный кран был установлен на линиях коммуникаций (тепловая камера теплотрассы) (пункт 330 Правил);

машинист крана находился на месте производства работ в состоянии алкогольного опьянения.

Руководителям организаций, в которых зарегистрированы и эксплуатируются грузоподъемные краны, необходимо на постоянной основе обеспечить контроль исправности приборов и устройств безопасности в соответствии с эксплуатационными документами, проводить работу с машинистами кранов (крановщиками), лицами ответственными за безопасную эксплуатацию грузоподъемных кранов, по доведению требований производственных инструкций в части содержания грузоподъемных кранов в технически исправном состоянии и выполнении производства работ в соответствии с требованиями безопасности, а также обеспечить контроль выполнения проведенных мероприятий.

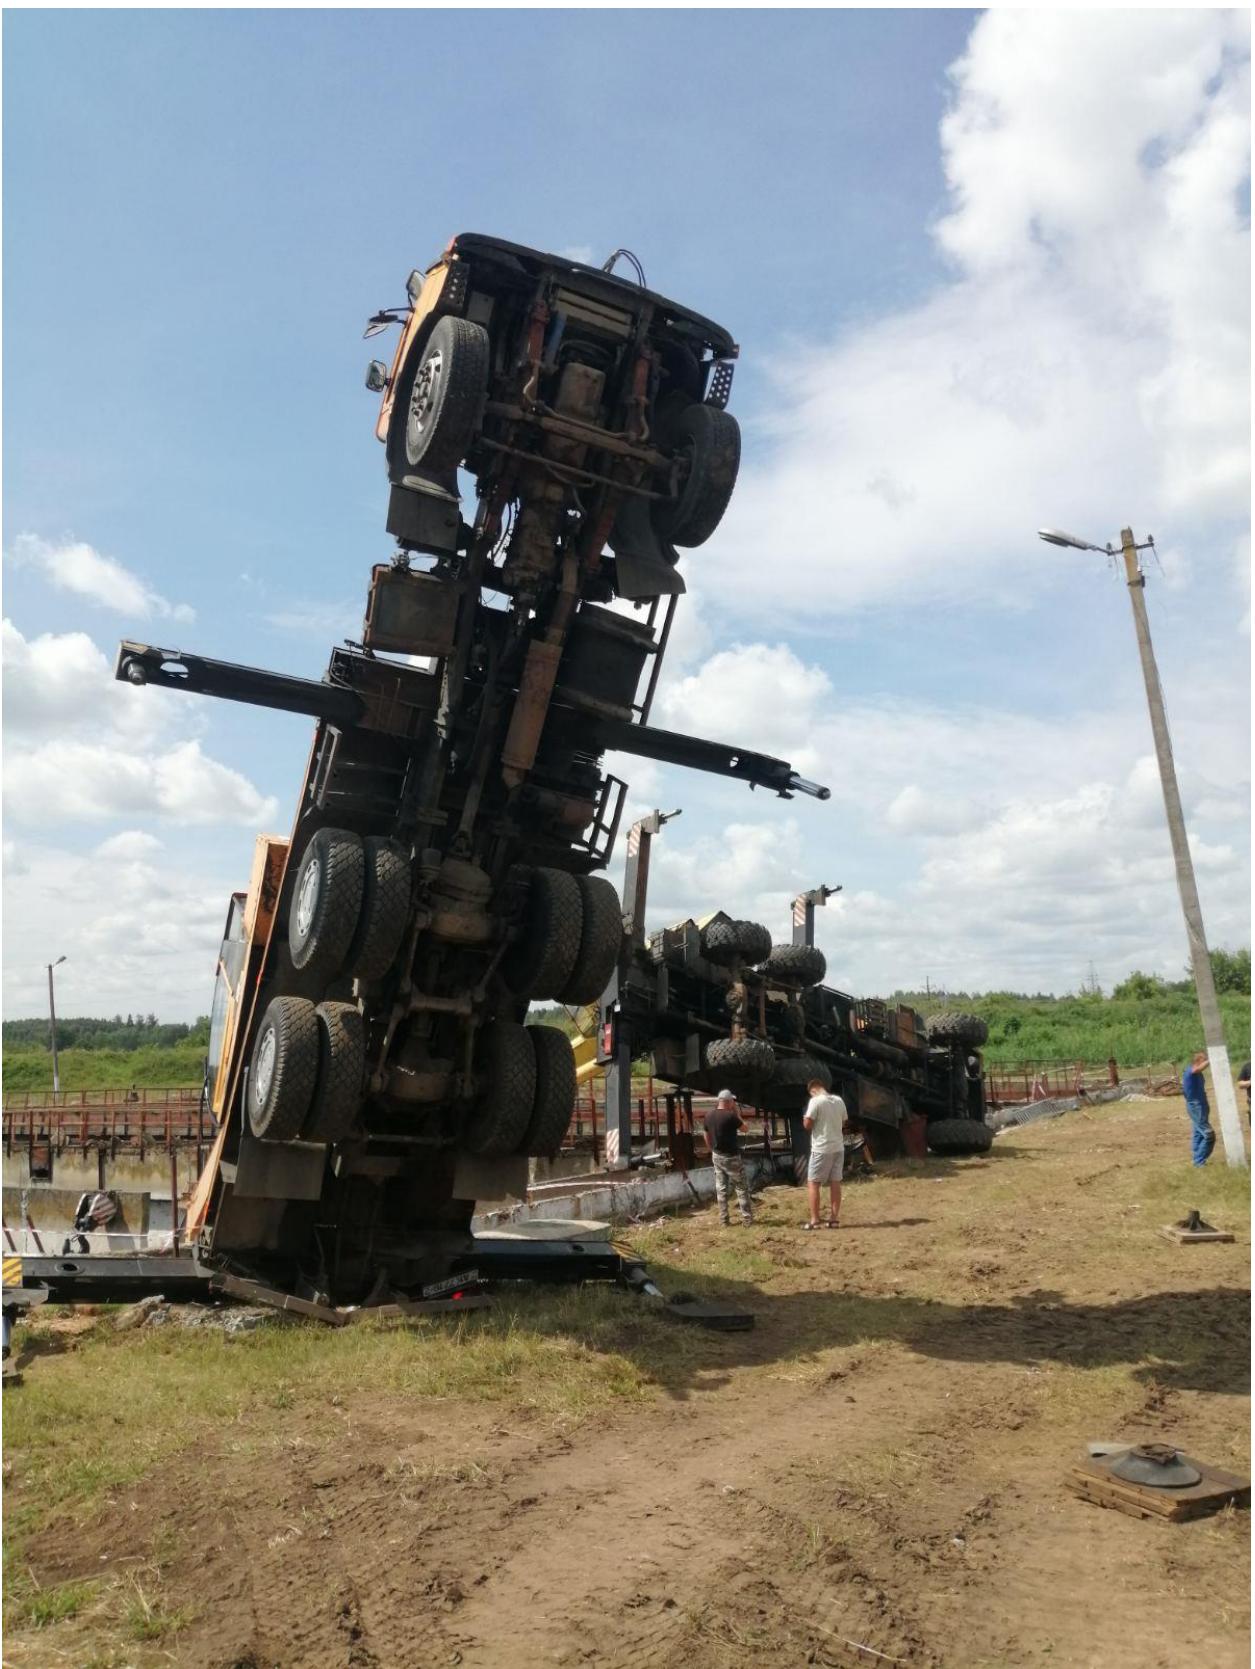
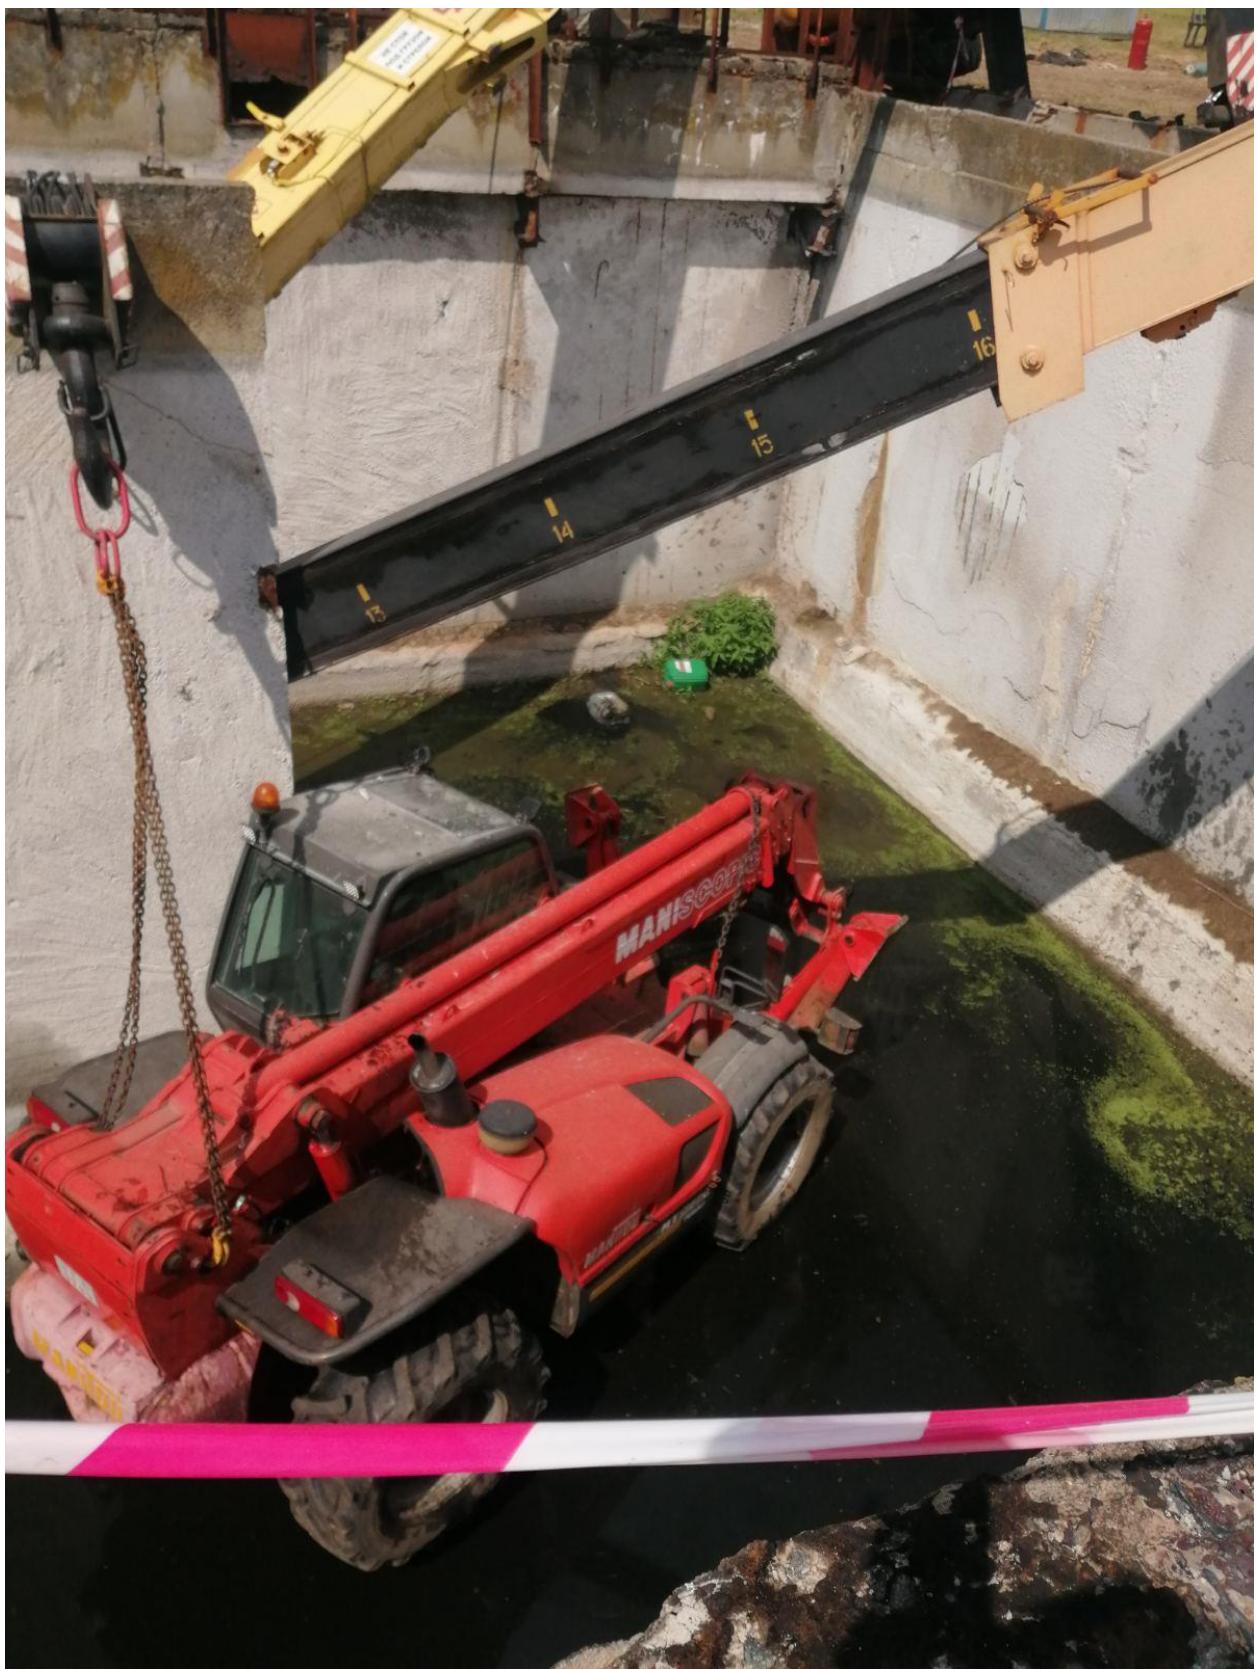
2 июля 2023 г. при производстве работ по опусканию строительного телескопического погрузчика «Manitou» с применением двух автомобильных кранов в аэротенк (резервуар для очистки сточных канализационных вод), произошло их опрокидывание. Владельцы автомобильных кранов – индивидуальный предприниматель Пытьков В.Ю. и ООО «АСТБ», производитель работ – Витебский филиал № 1 УП «Витебскоблводоканал».

Причиной потери устойчивости грузоподъемных кранов стали несогласованные действия машинистов грузоподъемных кранов при подъеме (опускании) и перемещении погрузчика, которые привели к превышению допустимой грузоподъемности кранов и их опрокидыванию.

Кроме того, перемещение погрузчика производилось без разработки проекта производства работ (технологической документации), лицо, ответственное за безопасное производство работ грузоподъемными кранами, обязанности по руководству ими не выполняло (пункт 427 Правил).
